Bauarbeiten im Detail

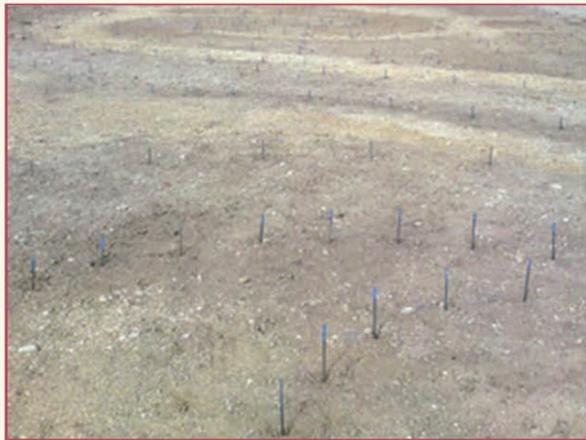
Die Ornamentformen wurden mit Eisenstäben abgesteckt.

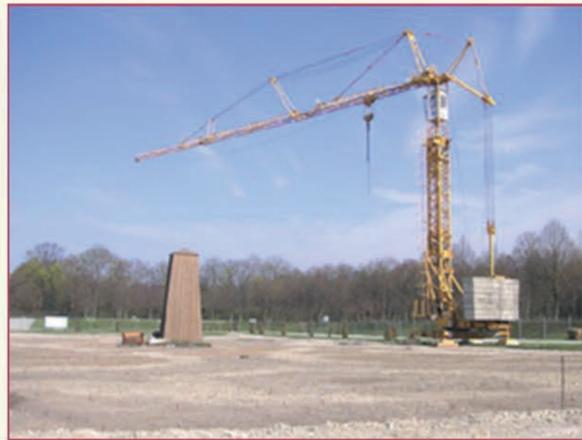
Der gesamte Materialeinbau erfolgte mit Hilfe eines Krans.

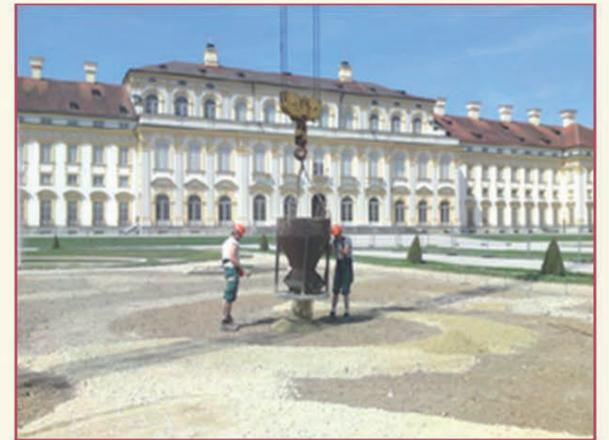
Die archäologischen Befunde konnten durch diese Bauweise geschont werden.

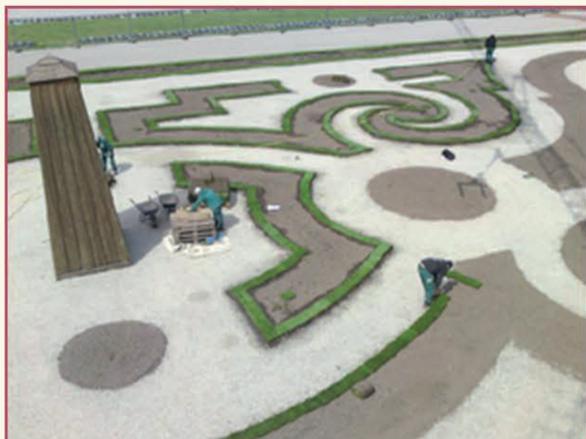
Die Beeteinfassungen wurden aus Rollrasenbändern geformt.

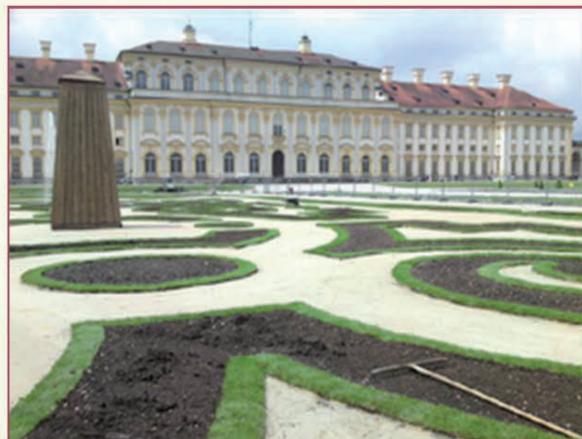
Gedämpftes und damit unkrautfreies Erdsustrat fand Verwendung.

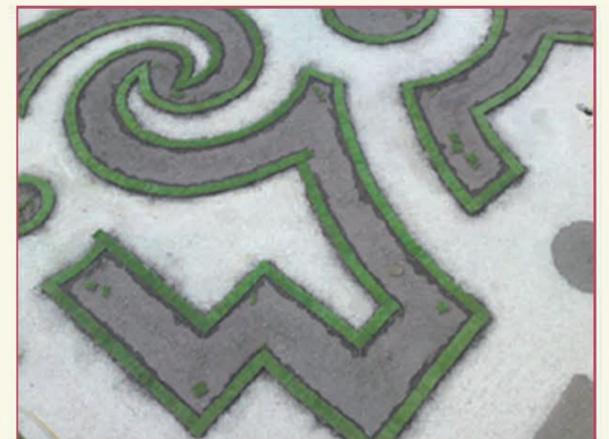
Deutlich zeichnen sich die Rasenbänder gegen die hellen Kiesflächen ab.

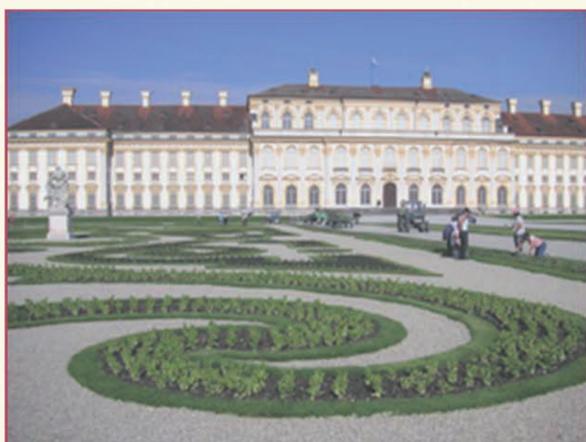
Die Pflanzenauswahl erfolgte nach historischem Vorbild.

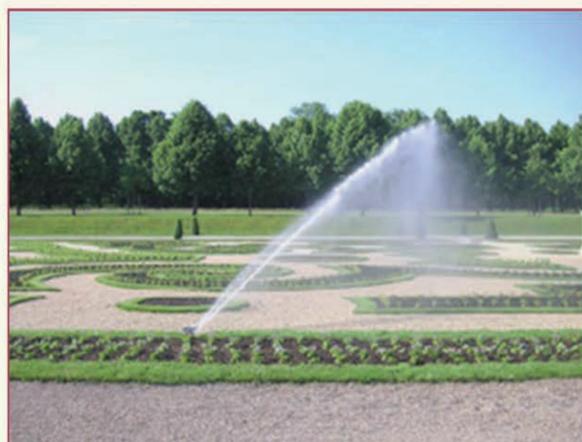
Eine moderne Beregnungsanlage mit Versenkregnern wurde integriert.

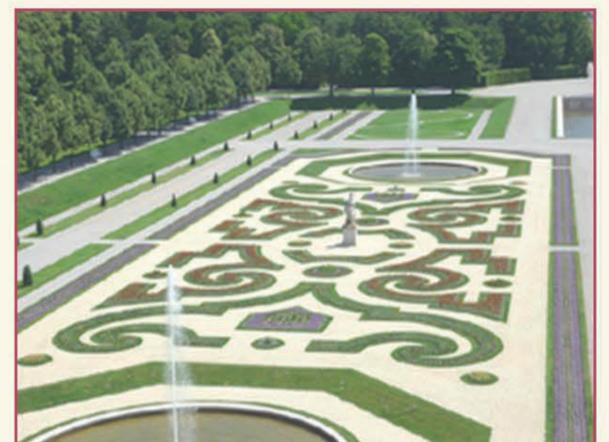
Die Arbeiten am Blumenparterre fanden im Juni 2011 ihren Abschluss.
